SÉCURITÉ AÉRIENNE — NOUVELLES

Éditorial — Collaboration spéciale : Améliorer la sécurité en mettant l'accent sur les éléments fondamentaux

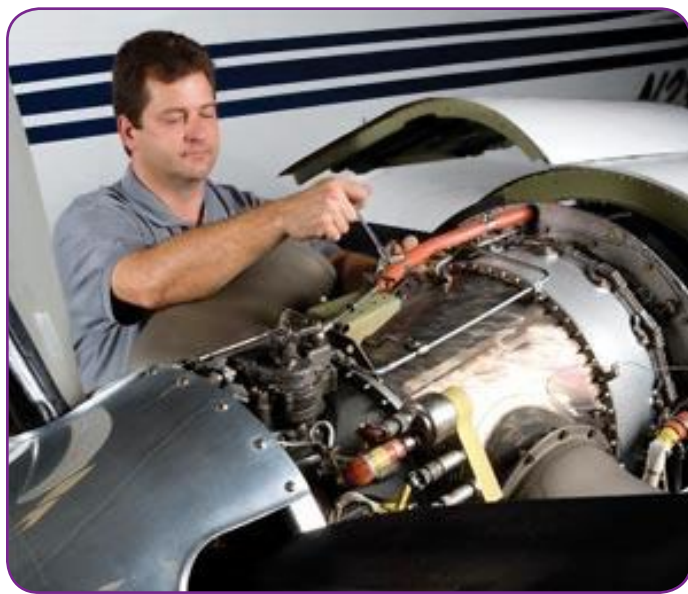
Avant d'entreprendre le travail sur une turbine, utilisez les bons outils et manuels pour préparer votre plan d'action.
(Photo : Dallas Airmotive)

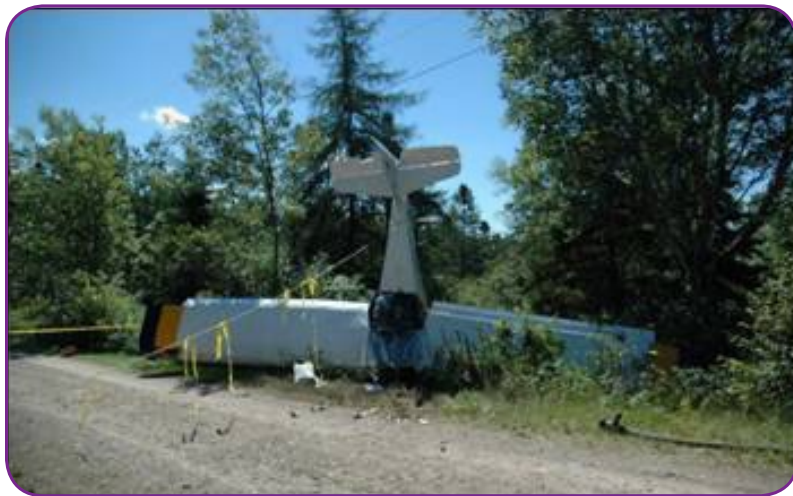
Orientation de l'avion après l'impact

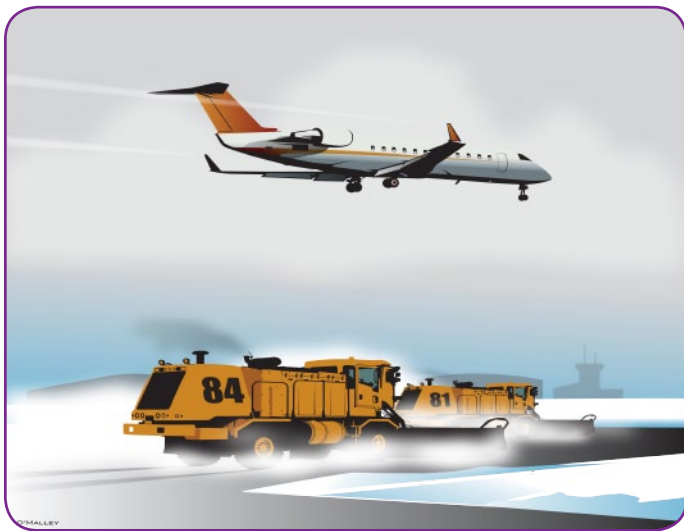
Vue d'artiste du risque de collision, au moment où l'aéronef en approche finale survole les deux camions de balayage.

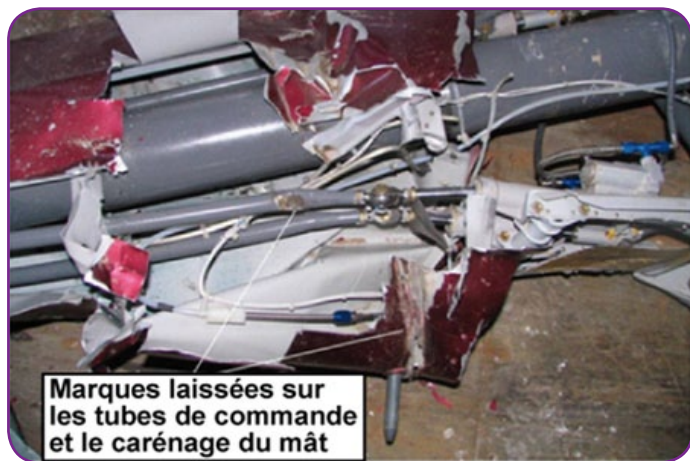
Marques laissées par le câble sur les tubes de commande
